CONEXIÓN

Edición 2 /

Enero 2022

IRSA NORTE
Concesión Vial

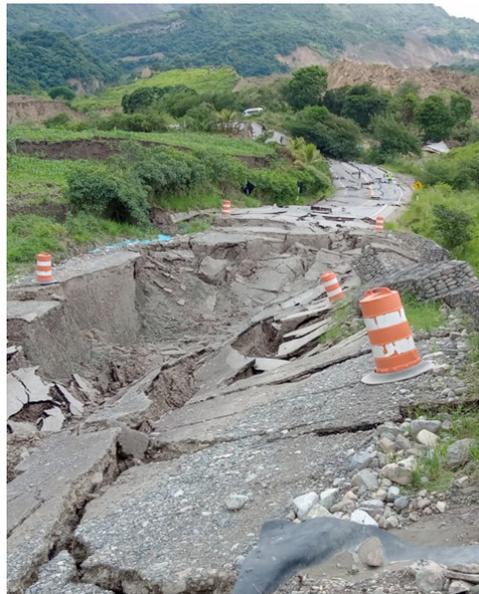
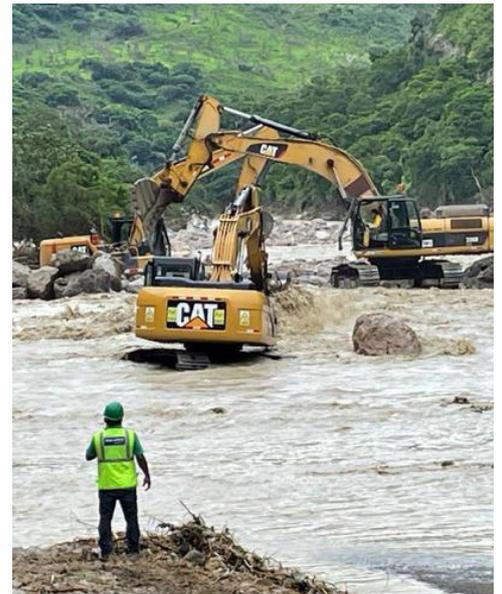
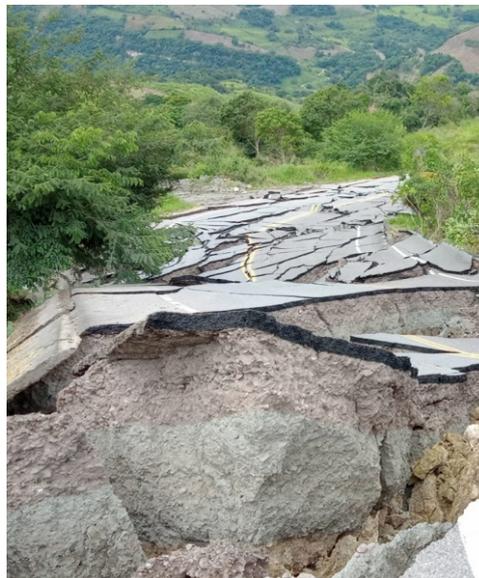
El 28 de noviembre un sismo de 7,5 grados, con epicentro en la región Amazonas, provocó el colapso de la carretera en la zona de Aserradero, interrumpiendo la conexión entre las regiones del norte del país. La Concesionaria tomó acciones de inmediato, hasta restablecer el tránsito interconectando nuevamente a todas las ciudades.

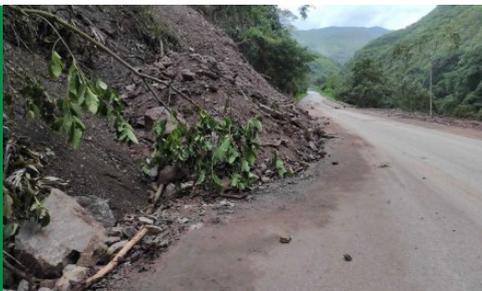
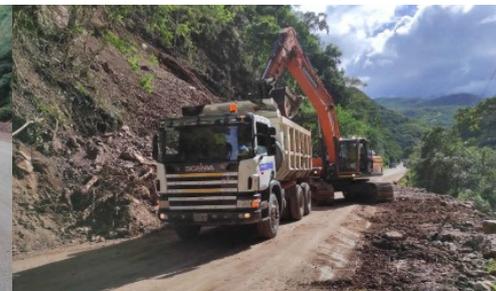
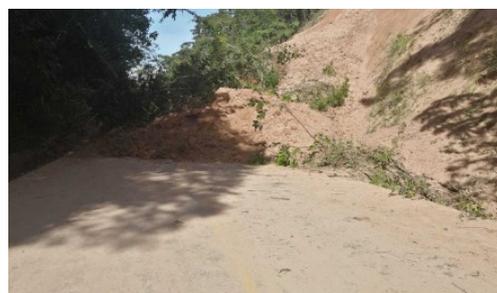
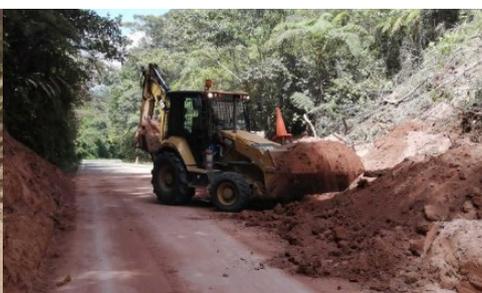
Deslizamiento de material
cubriendo vía completa:
Km 289+600 – TR17
Corontachaca – Pedro Ruiz

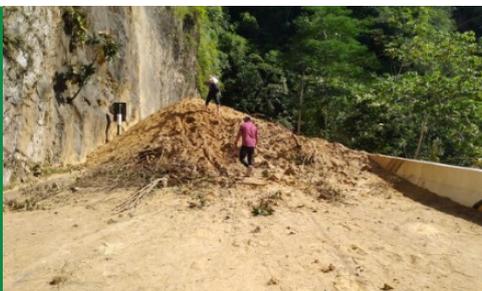
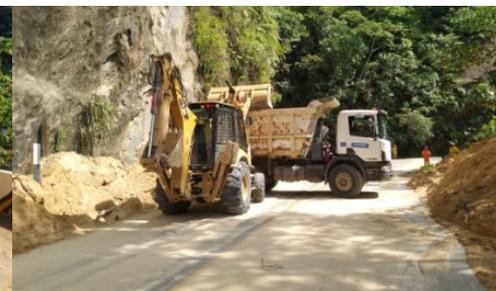
Deslizamiento de material
cubriendo media vía:
Km 542+700 – TR 24 Dv.
Moyobamba – Pte. Bolivia

Deslizamiento de material
vía completa: Km 033+150
– TR 26 Tarapoto – Pongo
de Cainarachi

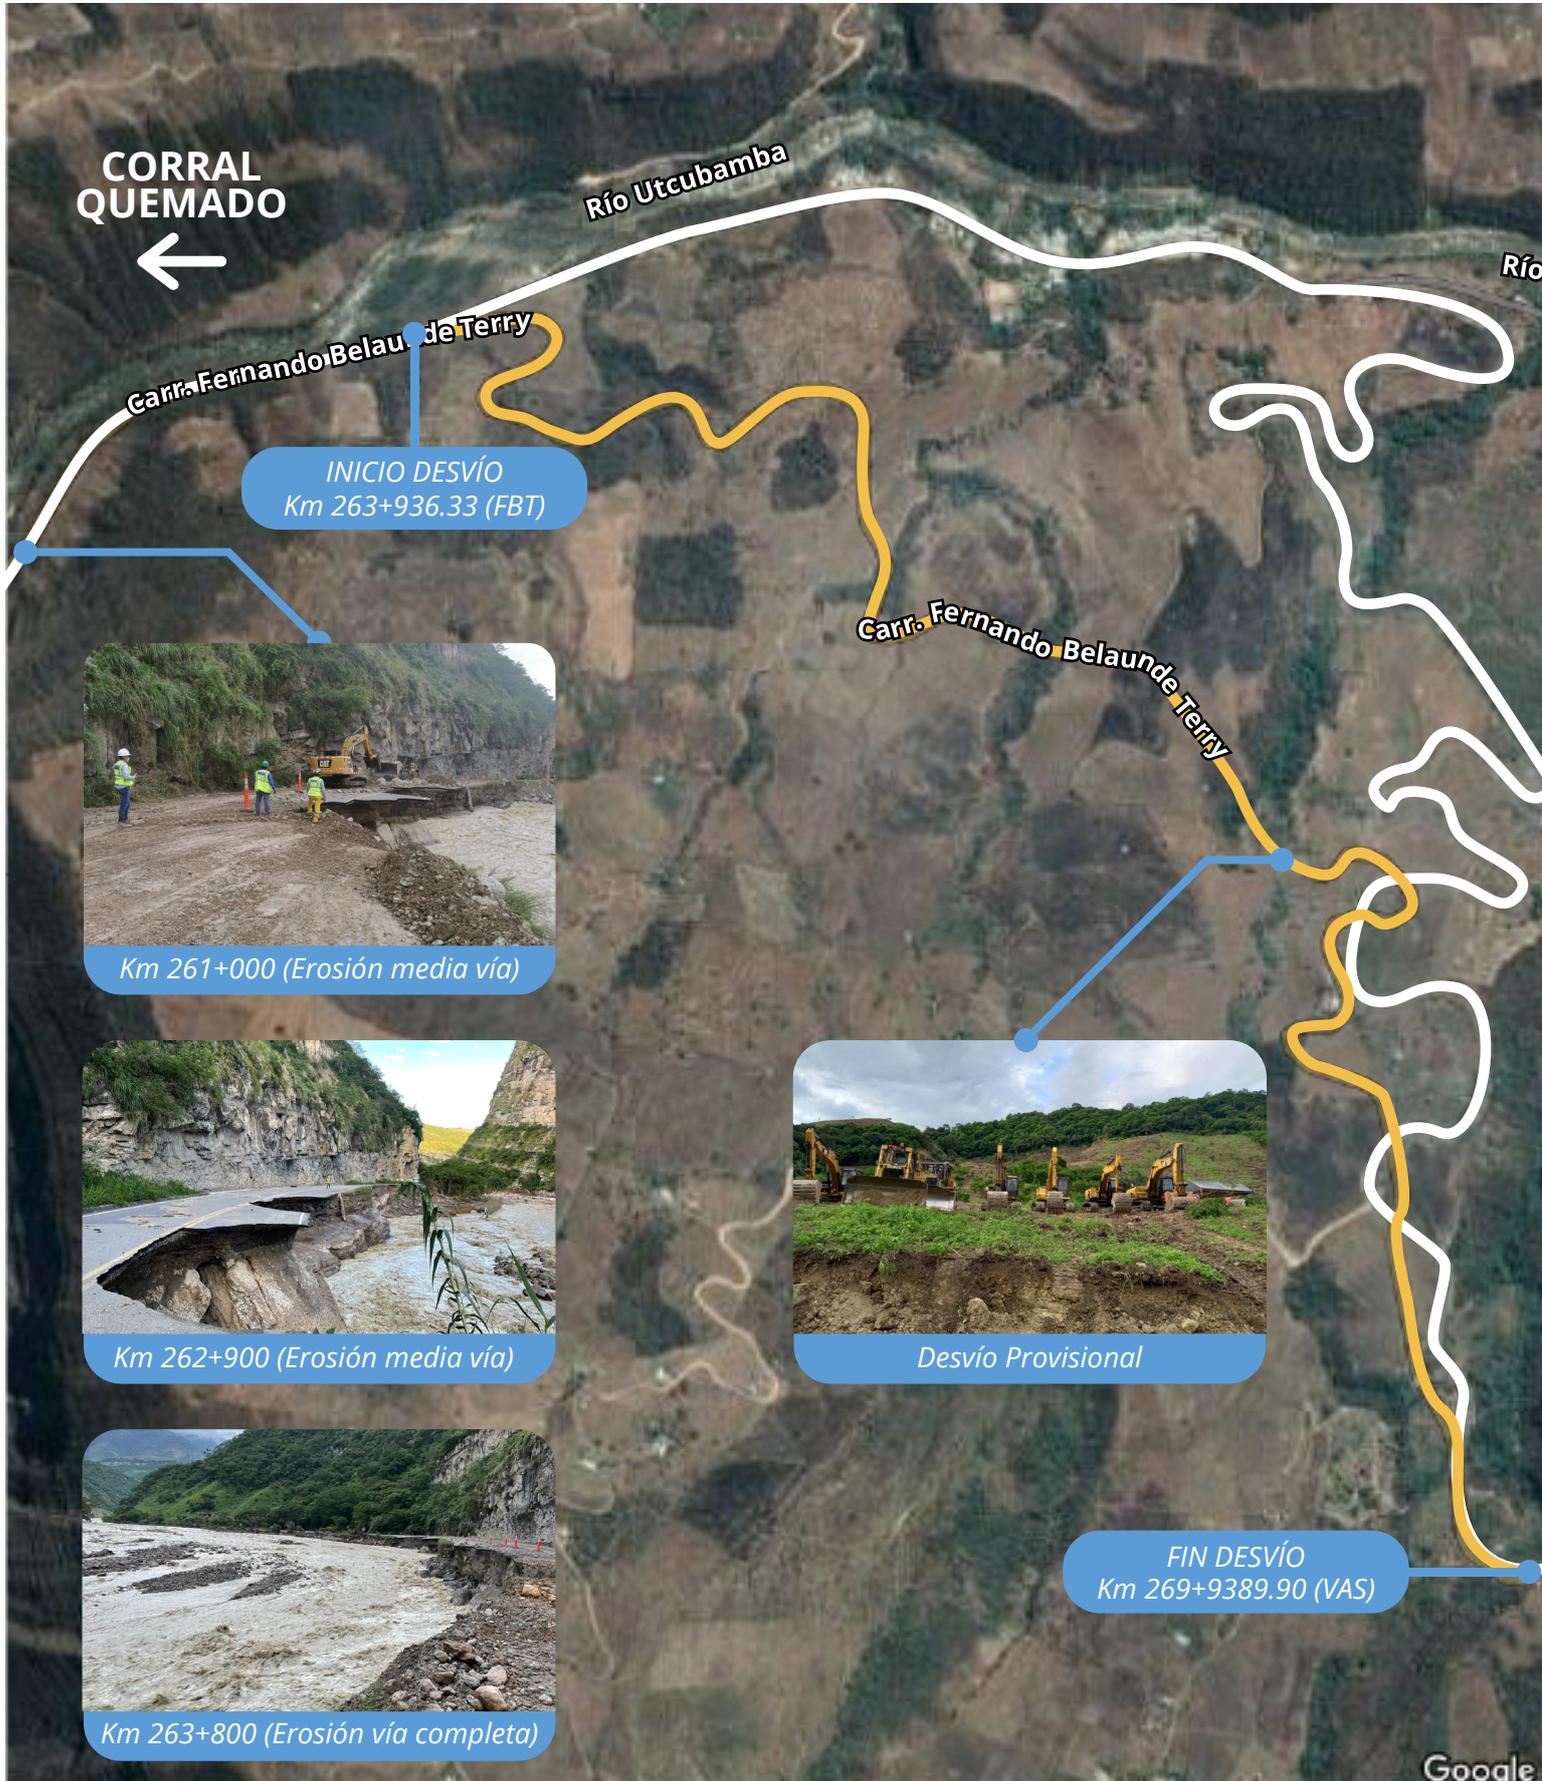
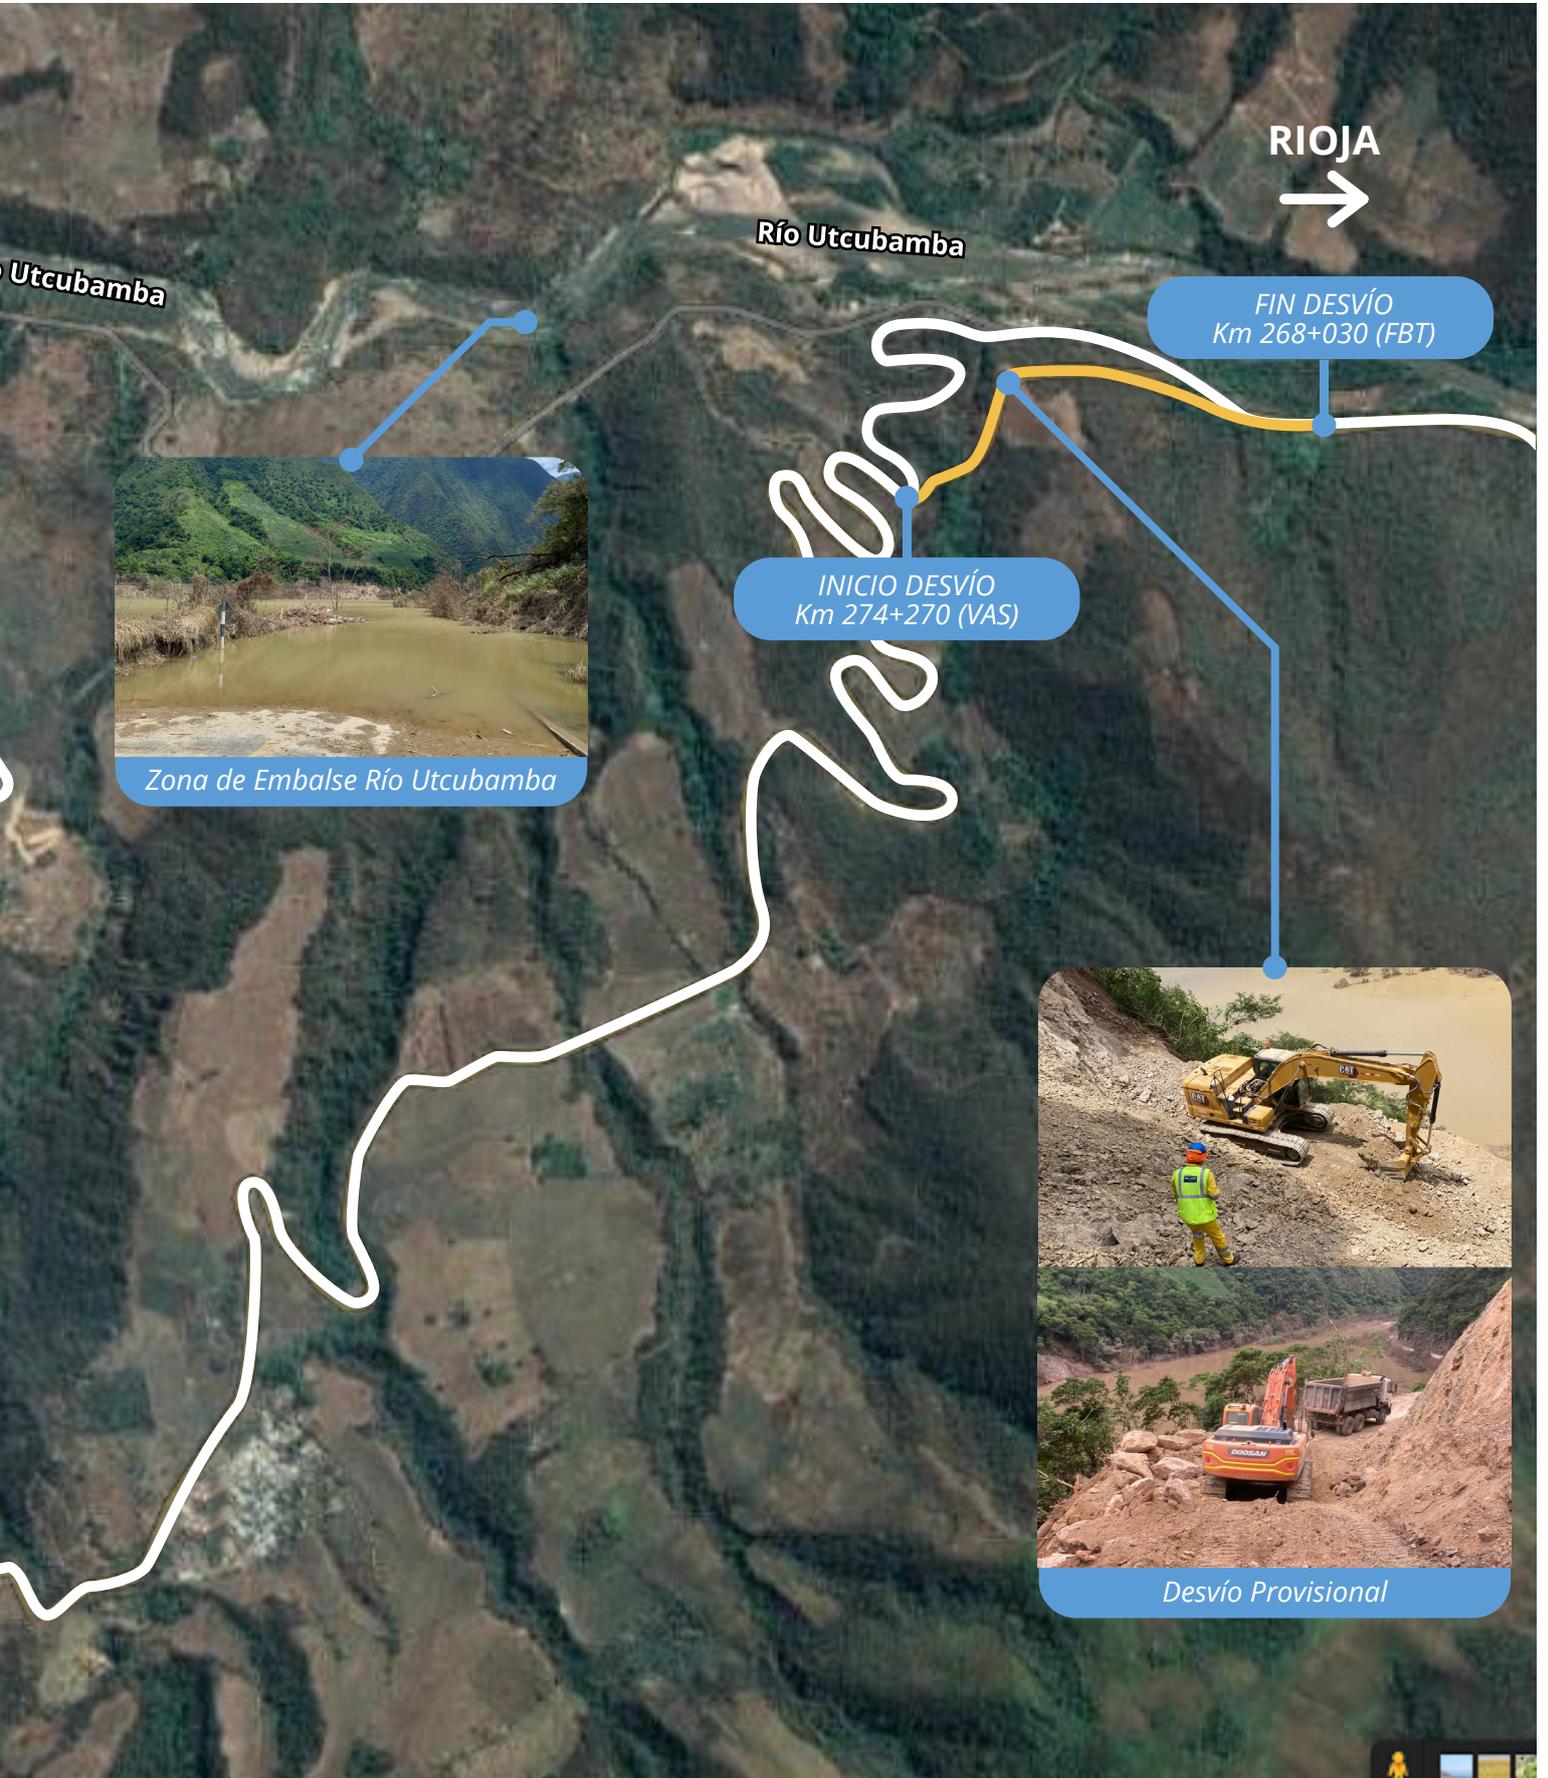
DESVÍO TEMPORAL EN ASERRADERO

Una solución de corto plazo para restablecer el tránsito seguro.

FIN DESVÍO
Km 268+030 (FBT)

INICIO DESVÍO
Km 274+270 (VAS)

Zona de Embalse Río Utcubamba

Desvío Provisional

Trabajamos en 3 frentes en simultáneo: defensa ribereña y reconstrucción de la vía del Km 263 al 264; desvío provisional desde el Km 264, para empalmar al Km 270; y un acceso de 1 Km hacia Pedro Ruiz, para salvar la inundación que el embalse del río produjo en ese lado de la carretera.

Restituimos la transitabilidad para todo tipo de vehículos a las 3:30 de la tarde del 22 de diciembre.

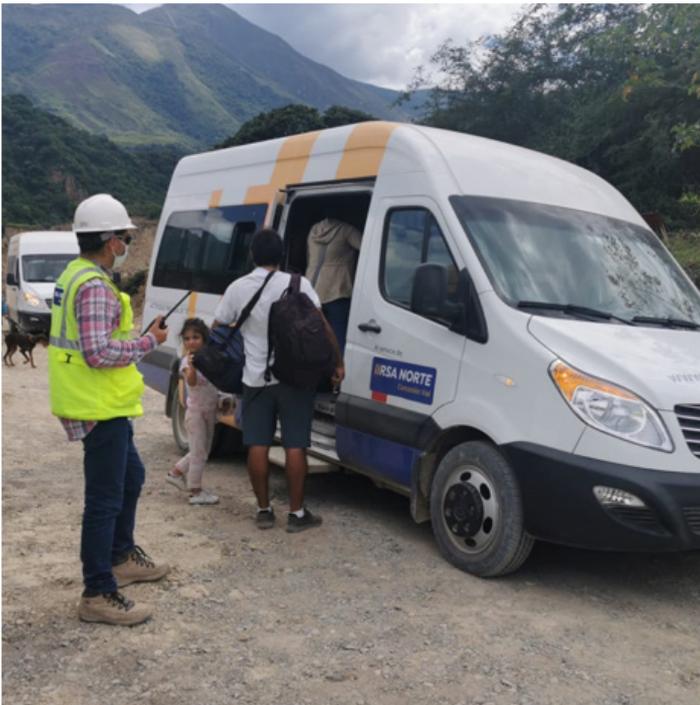
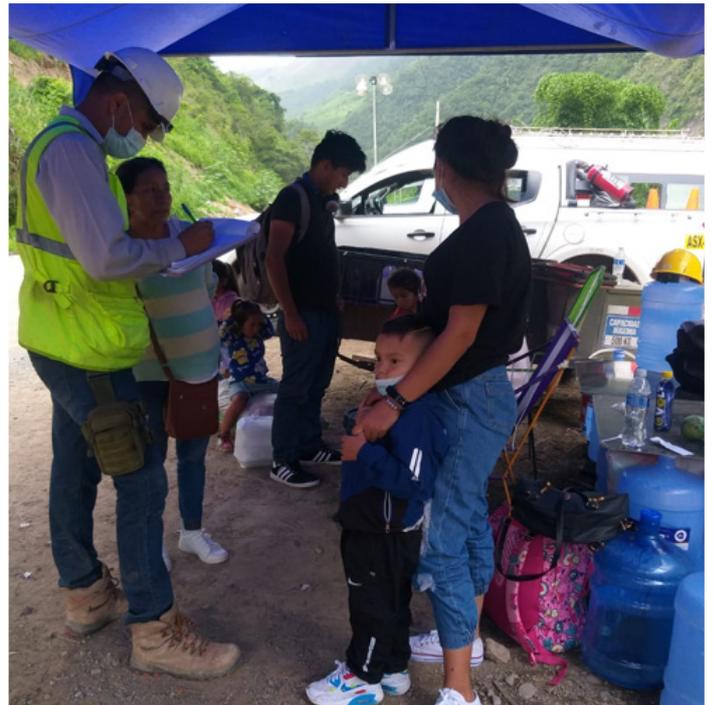
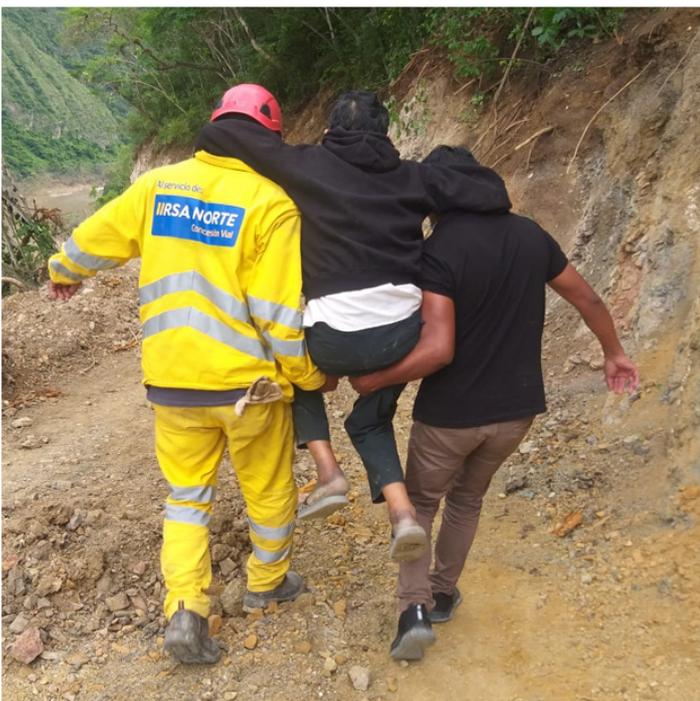
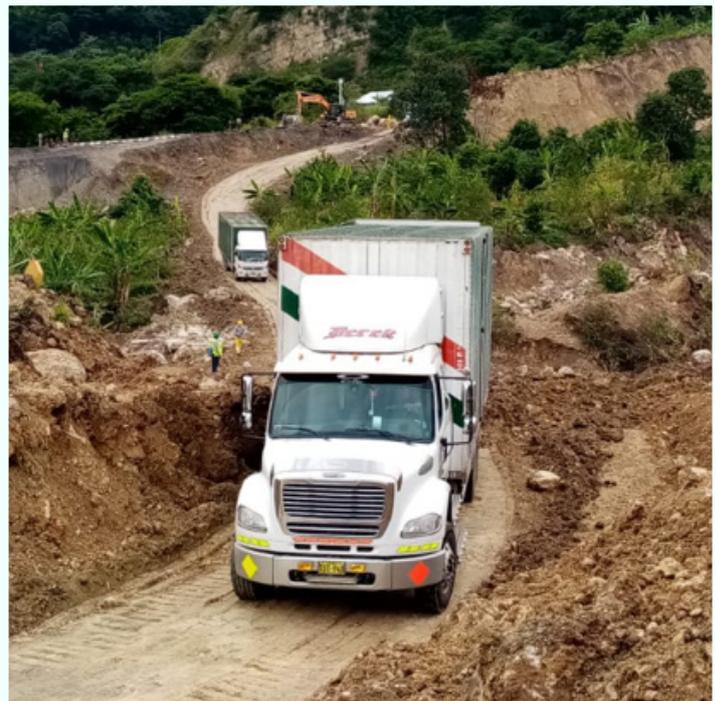
APOYO A LA COMUNIDAD

La situación demandaba de nuestro compromiso profesional, pero también -y sobre todo- social. Nos solidarizamos con la gente que seguía transitando a pie por la zona, disponiendo nuestros vehículos para trasladarlos a puntos seguros, colocando puntos de hidratación y brindando ayuda para el tránsito peatonal. El 15 de diciembre logramos rescatar camiones y otros vehículos que habían quedado varados en la parte alta de Aserradero.

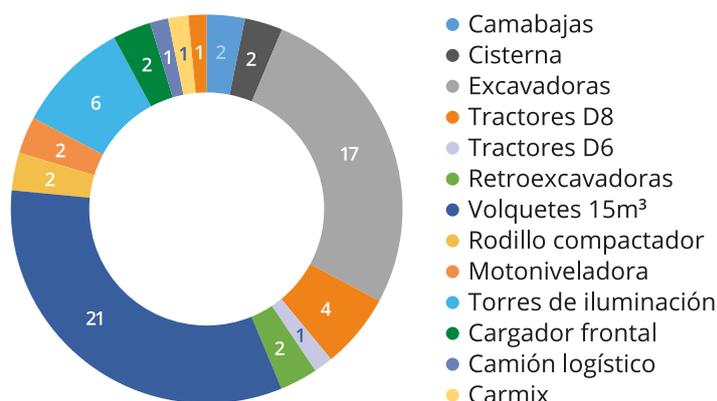
Maquinaria utilizada en la ejecución de los trabajos
