# CONEXIÓN

# RESPUESTA IIRSA NORTE

# UN PUENTE AL FUTURO

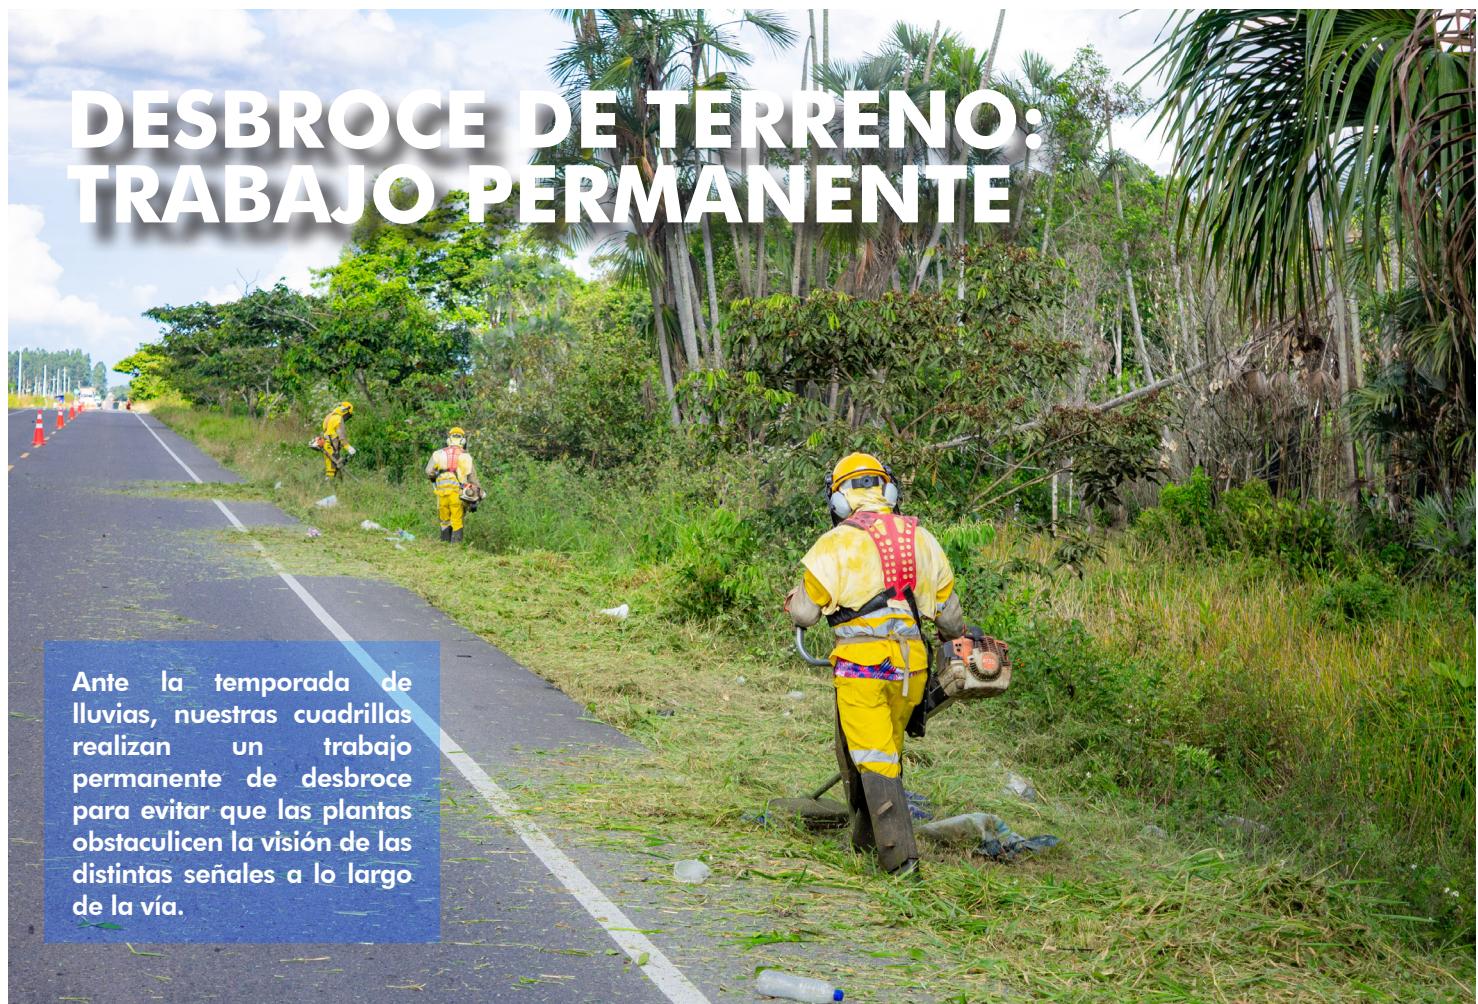
Ante la temporada de lluvias, nuestras cuadrillas realizan un trabajo permanente de desbroce para evitar que las plantas obstruyan la visión de las distintas señales a lo largo de la vía.

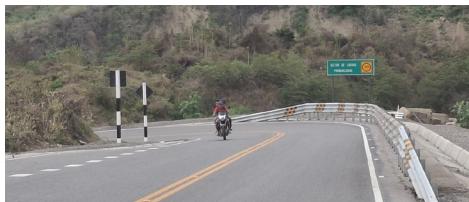
## ASERRADERO PROVISIONAL

Hemos culminado los trabajos de los desvíos provisionales 1 y 2 en el sector Aserradero, completando la señalización horizontal y vertical, la instalación de barreras de seguridad certificadas y la construcción de las obras de arte y sistemas de drenaje correspondientes. Con los desvíos habilitados al 100%, damos inicio también a los trabajos de lo que será la nueva carretera Aserradero, trazada fuera de la falla geológica que afecta la zona.

CULMINADO AL 100%

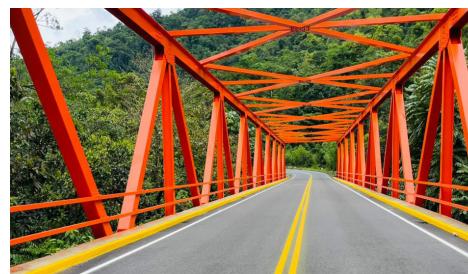
## ITM PUENTE SERRANOYACU

Durante los meses de octubre y noviembre se realizaron los últimos trabajos de mantenimiento, entre ellos el tratamiento de superficies con pintura, repintado de la señalización horizontal, reposición de tachas reflectivas y conformación de botaderos, garantizando así el adecuado funcionamiento del puente y dejándolo totalmente operativo para los usuarios.

CULMINADO AL 100%

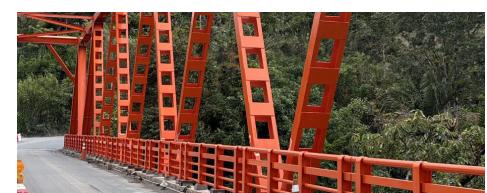
## ITM PUENTE VILCANIZA

Como parte del programa de mejoras y mantenimiento de puentes que ejecuta IIRSA Norte, se están realizando obras complementarias en el Puente Vilcaniza, que incluyen la construcción de obras de arte como cunetas, los trabajos de pavimentación, reemplazo de las barandas metálicas, la construcción del pedestal y el cambio de las juntas de dilatación. Estos trabajos garantizarán la vida útil del puente y la seguridad de los usuarios.

AVANCE AL 91%

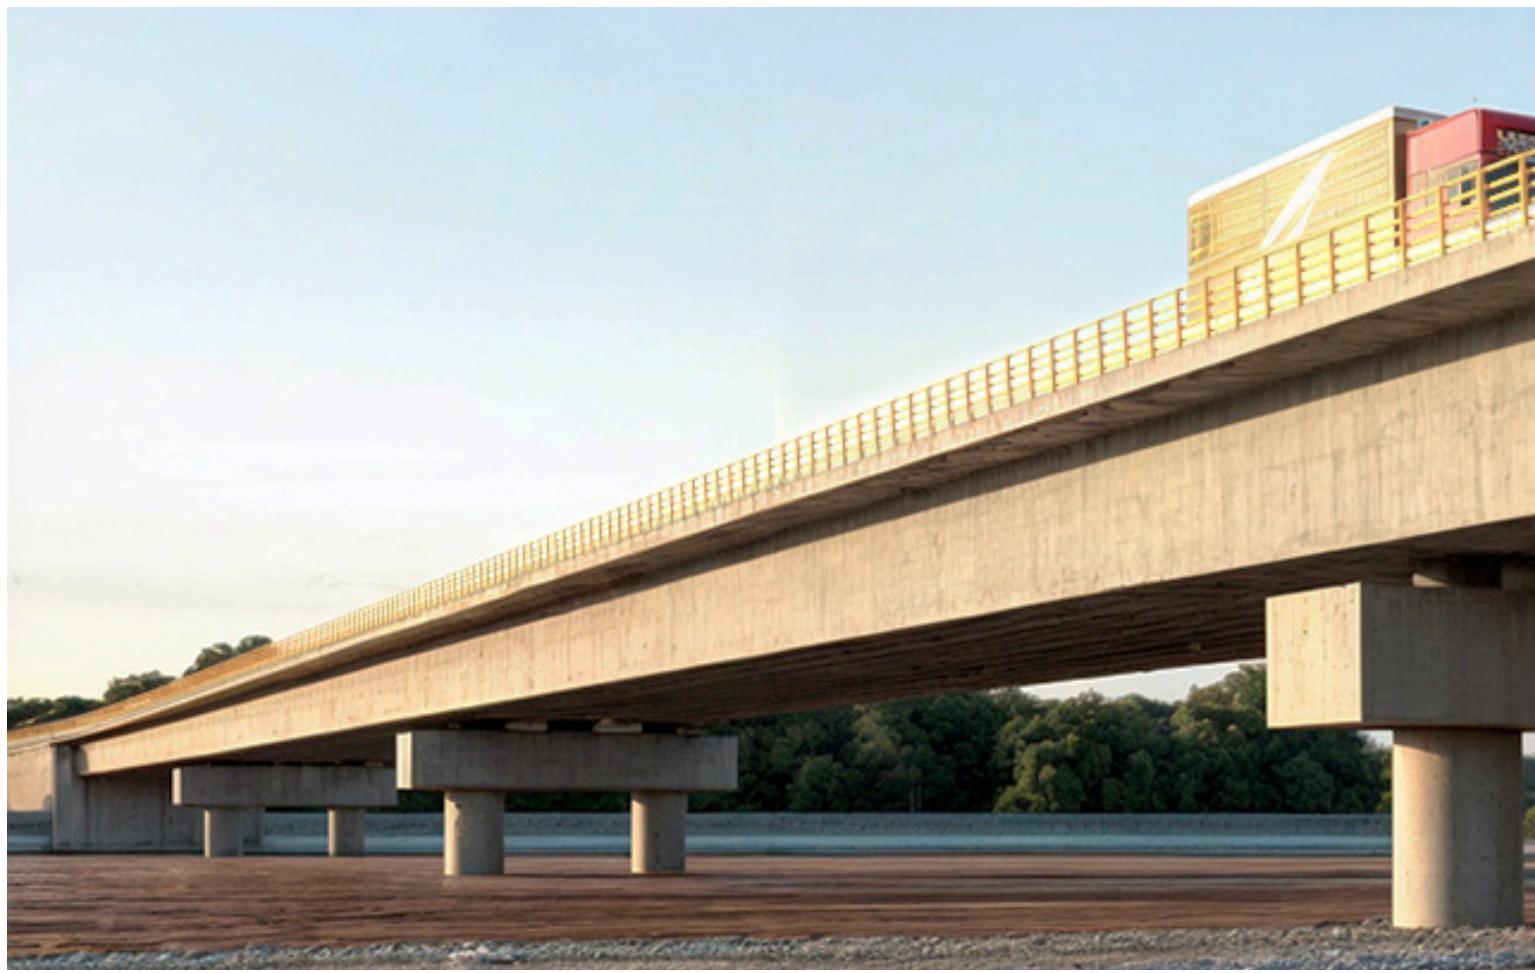
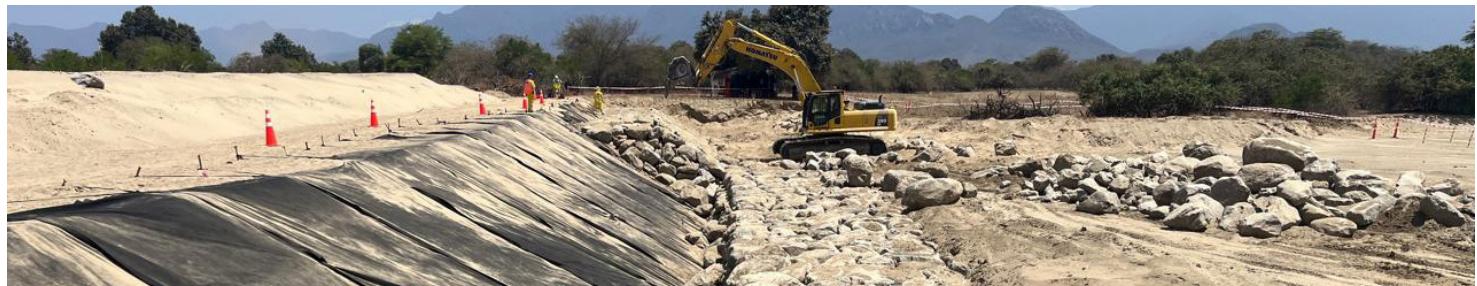
**LONGITUD DE PUENTE: 262 METROS**

**Accesos:**

Muros de suelo reforzado = 110 m y terraplenes = 480 m

**Cimentación:**

Longitud total de pilotes = 1259 m

**Sección vial:**

2 carriles de 3,60 m  
Bermas de 2 m  
Veredas de 1,20 m

**Defensa ribereña:**

Encauzamiento = 495 mil m<sup>3</sup>  
Enrocado de protección = 2520 m  
Contará con enrocado de protección en ambos márgenes del río, para evitar la erosión protegiendo las zonas aledañas al cauce.

**Protección de la infraestructura:**

Contará con aisladores antisísmicos, lo que reduce las posibilidades de que sufra daños mayores en caso de que ocurra algún temblor o terremoto.

La superestructura del puente se apoya sobre aisladores sísmicos que

transmiten las cargas hacia los estribos y pilas. Estos dispositivos hacen dos cosas importantes: aumentan el tiempo natural de vibración de la estructura y aportan amortiguamiento extra (del 5% al 20%), lo que ayuda a disipar energía. Gracias a esto, se reducen mucho las fuerzas que llegan a las cimentaciones y pilares durante un sismo, evitando daños. Así, la subestructura se mantiene trabajando en el rango elástico, sin deformaciones permanentes ni fallas plásticas en zonas críticas. Esto también contribuye a la transitabilidad segura de los usuarios.

El proyecto no solo considera la construcción del puente, sino también sus accesos, los cuales se harán con muros de suelo reforzado y placas prefabricadas de concreto armado. Además, incluye el encauzamiento del río en la zona del cruce, con trabajos de estabilización y rectificación del cauce, así como la construcción de defensas ribereñas, tanto aguas arriba como aguas abajo, para proteger la infraestructura y garantizar su funcionamiento seguro.
